SKLADBA STROPU JESTVUJÚCA

Navrhovateľ	Vypracoval	Kreslil	Kontroloval	SPK, s.r.o. Masarykova 2 040 01 KOŠICE
Petr Čížek	Petr Čížek	Petr Čížek	Ing. JURAJ DŽUGAN	
Investor	OBEC MALÉ OZOROVCE, okres Trebišov			Format 2XA4
Miesto stavby	Malé Ozorovce 32, 078 01 Sečovce, parc. č. 505			Datum 06.2018
Stavba	KULTÚRNY DOM – REKONŠTRUKCIA			Stupen STAVEBNÉ ÚPRAVY
Objekt	REKONŠTRUKCIA TANEČNEJ SÁLY, ZAZEMIA			Mierka
Obsah výkresu	SKLADBA STROPU JESTVUJÚCA			1:100
				Císlo výkresu
				3

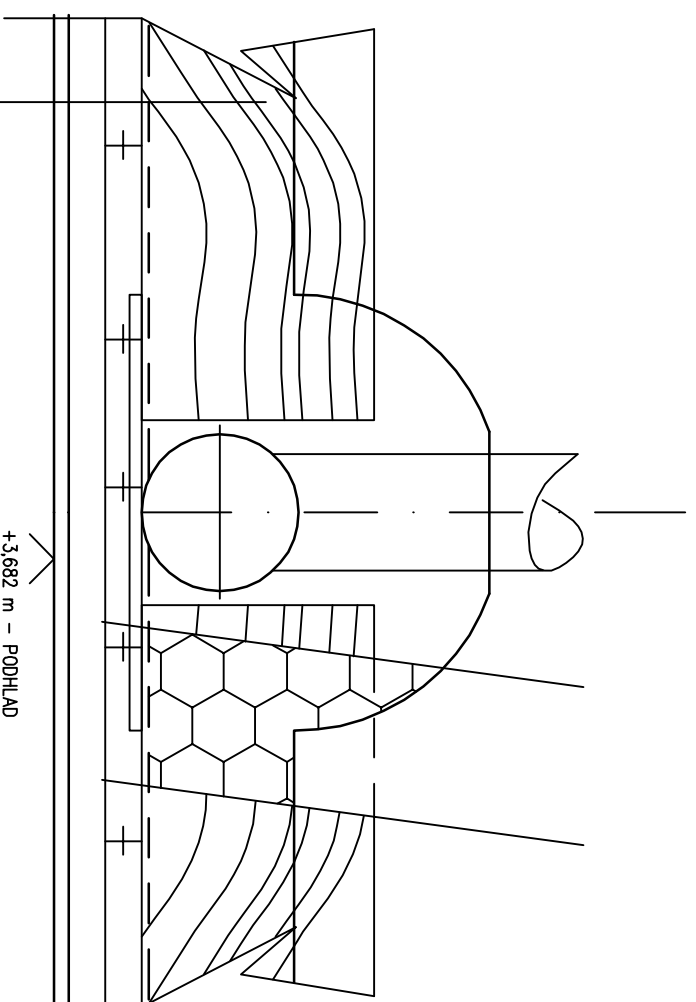
REZ CEZ OCELOVÉ PRIHRADOVÉ VAZNIKY

— TEPELNÁ IZOLÁCIA MINERÁLNA VLNÁ POVODNE HR. 100 MM
 VPLYVOM VĽHKOSTI SPLASNUTÁ NA 30 MM – NEFUNKČNÁ, ODSTRANIŤ
 — FÓLIA – PAROZÁBRANA – NEFUNKČNÁ, ODSTRANIŤ
 — DREVENÉ DOSKY HR. 25 MM
 — PODHLAD – SOLIDITOVÉ DOSKY

- odstranit starú poškodenú tepelnú izoláciu z MW hr. 100mm nad sálou a pódium – 300 m²
- odstranit starú poškodenú parozábranu nad sálou a pódium – 300 m²
- natrieť drevené dosky zhora náterom proti plesni a hmyzu – 300 m²
- natrieť drevené hranoly 100/150 mm z troch strán – 8 ks x dl. 26 m
- demontovať staré nefunkčné káble v podkroví nad sálou a pódium
- zvislá doprava materiálu z podkrovia na zem, naloženie na vozidlo
- odvoz odpadového materiálu na skládku Trebišov, uloženie na skládku
- natrieť drevené dosky zhora náterom proti plesni a hmyzu – 300 m²

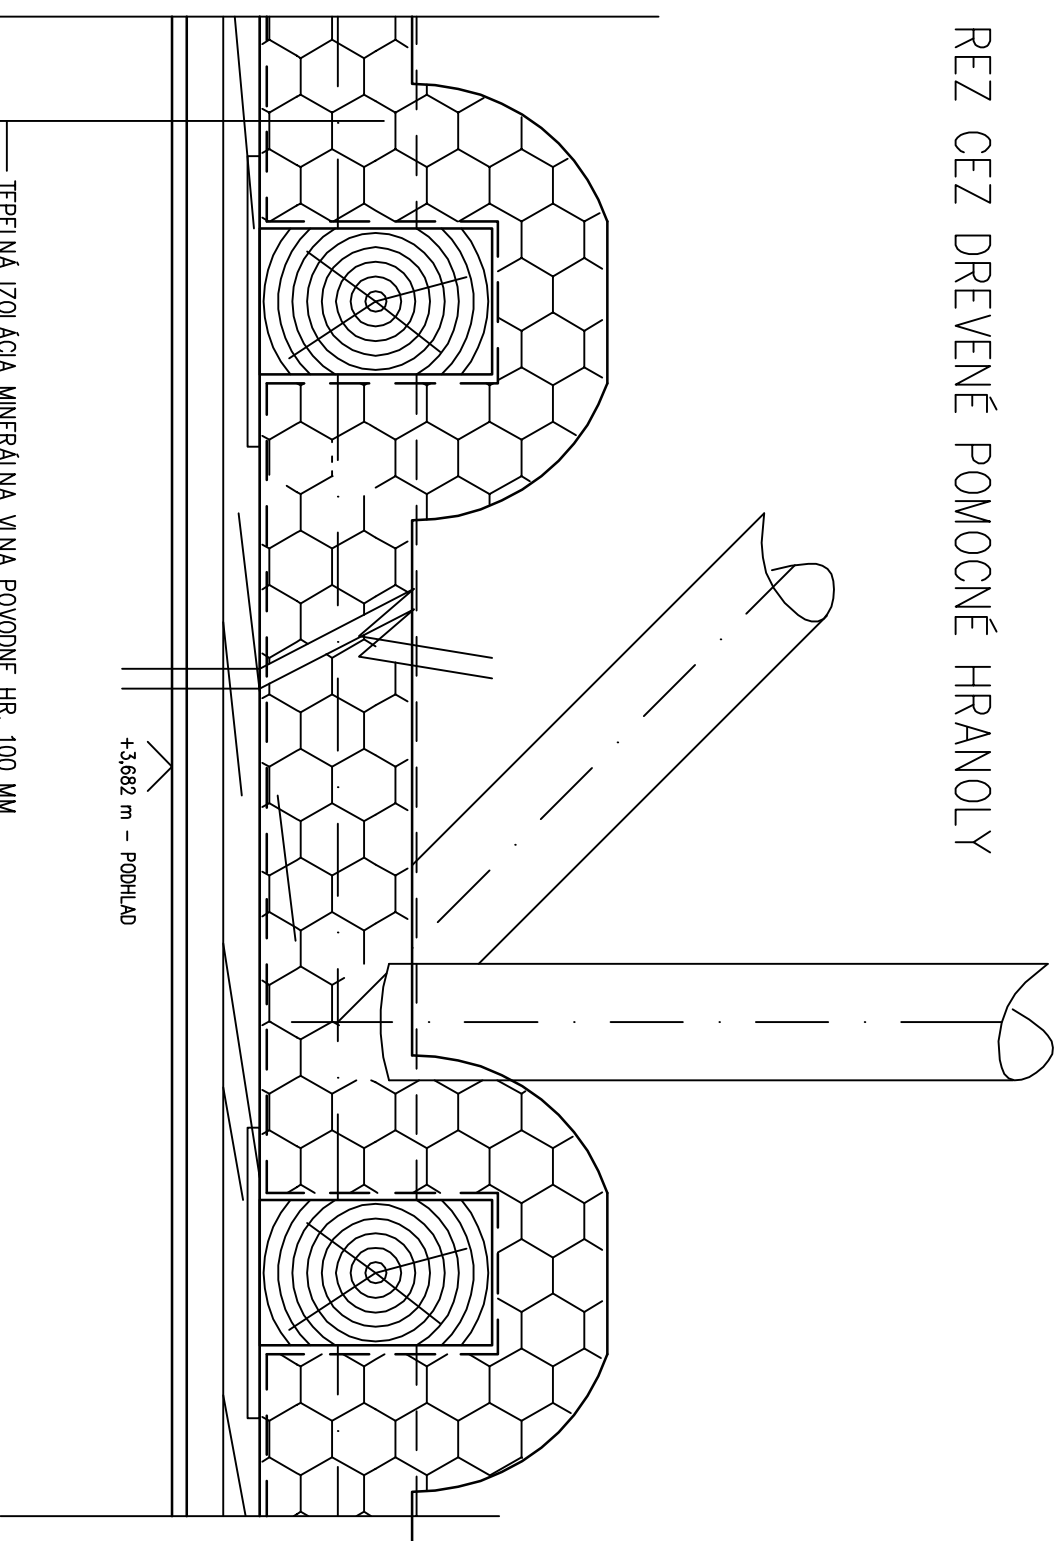
REZ CEZ DREVENÉ POMOČNÉ HRANOLY

— TEPELNÁ IZOLÁCIA MINERÁLNA VLNÁ POVODNE HR. 100 MM
 VPLYVOM VĽHKOSTI SPLASNUTÁ NA 30 MM – NEFUNKČNÁ, ODSTRANIŤ
 — FÓLIA – PAROZÁBRANA – NEFUNKČNÁ, ODSTRANIŤ
 — DREVENÉ DOSKY HR. 25 MM
 — PODHLAD – SOLIDITOVÉ DOSKY
